Rekonstrukce ČS OV Ponětovice

TECHNICKÉ ŘEŠENÍ

Datum: 18. ledna 2016

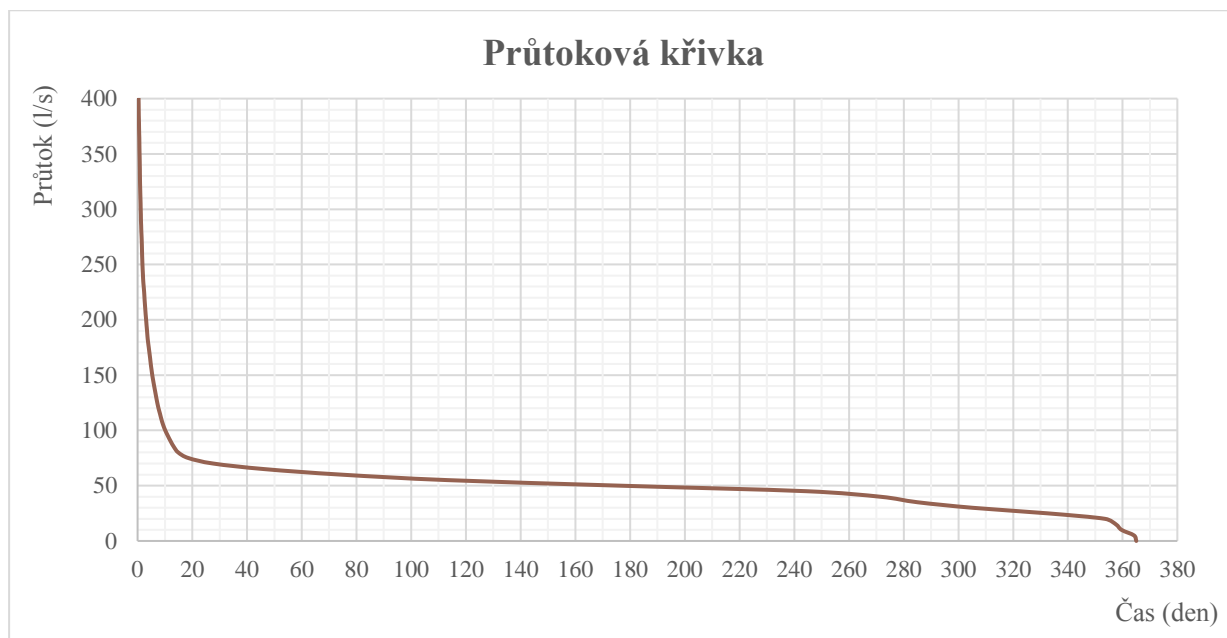
Vzhledem k velmi stabilnímu a stálému přítoku je průtoková křivka velmi plochá. Zvýšené průtoky (od 80 l/s) se vyskytují pouze celkem 14,8 dní za rok.

Průtoková křivka přítoku na ČS OV Ponětovice

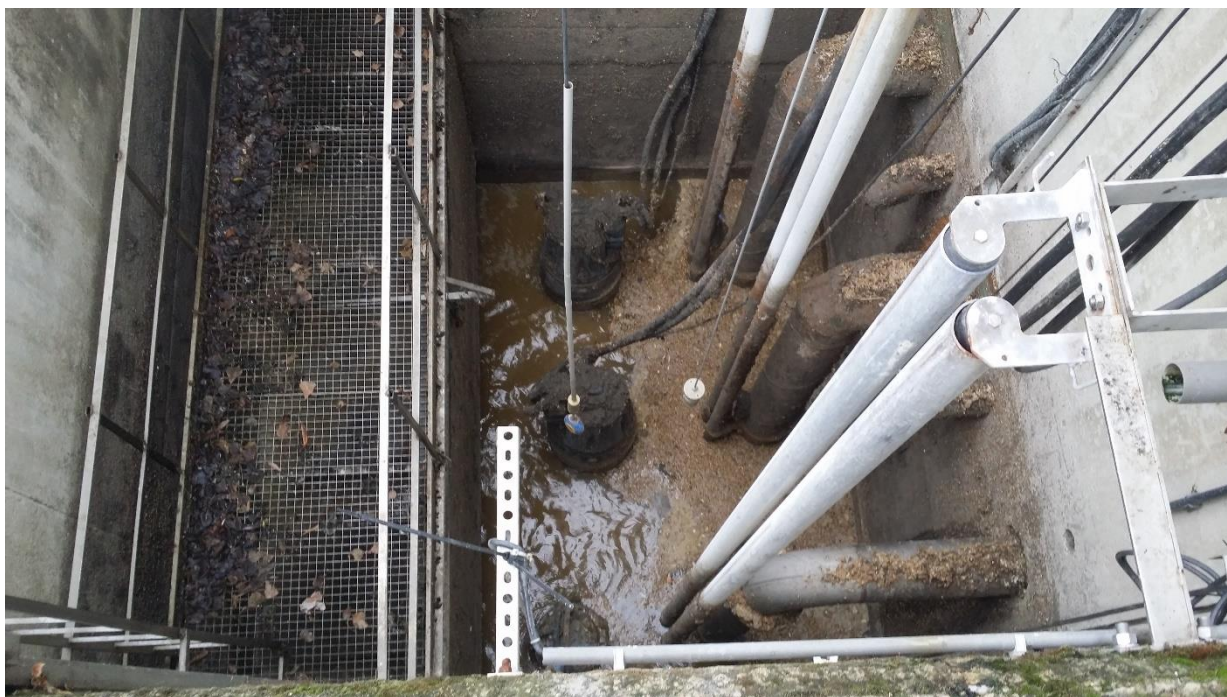
Malé čerpadlo dokáže dodávat průtok až 100 l/s, což je více, než je deklarováno v dokumentaci. Podobně, velké čerpadlo dokáže čerpat až 230 l/s. Podle smlouvy s Brněnskými vodárnami a kanalizacemi, a. s., lze čerpat až 270 l/s, ale takového průtoku by bylo možné dosáhnout jen při chodu dvou velkých čerpadel. Tento režim však není přípustný, protože rozvodná síť není na příkon 2 x 160 kW dimenzována.

Sací jímka

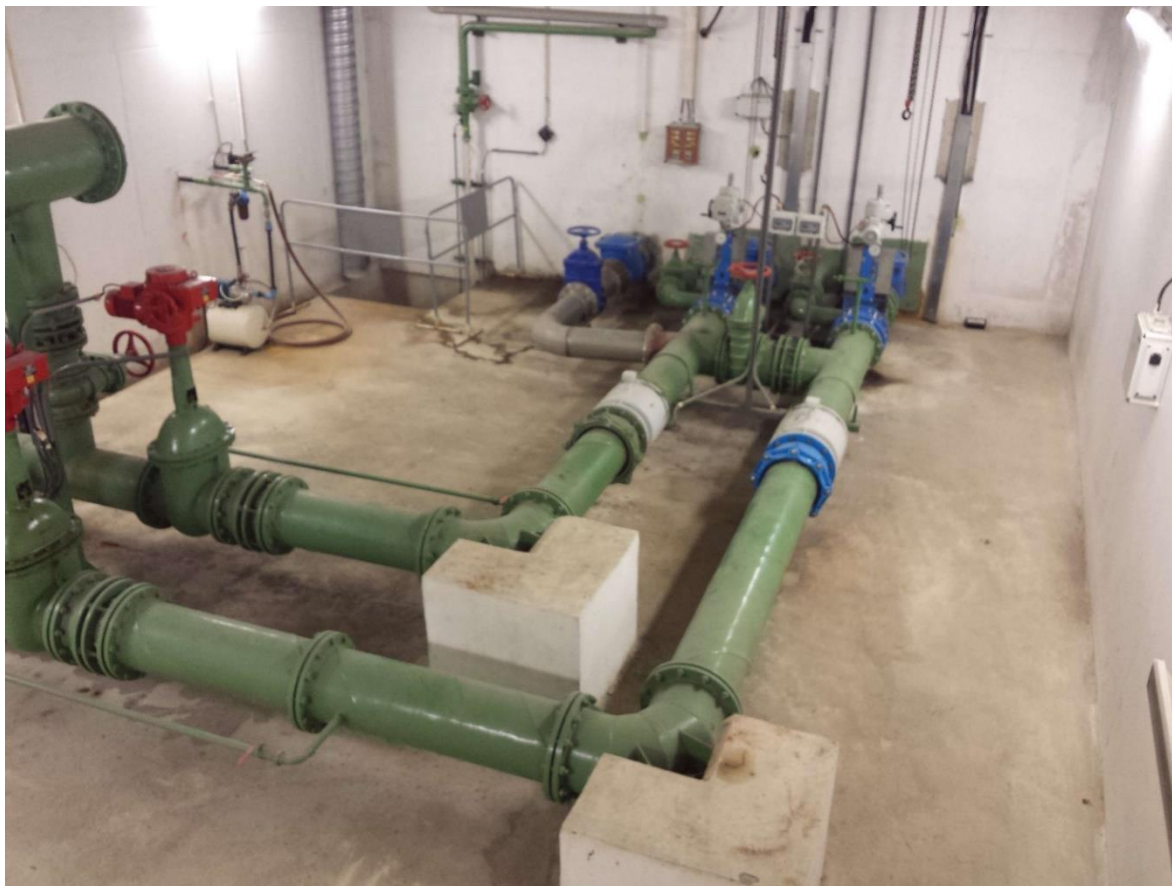
Výtlačné potrubí 2 x DN 300 je propojeno přes odbočku k protirázové ochraně, takže i při chodu jednoho čerpadla teče voda oběma výtlaky.

Dále, při chodu velkého čerpadla dochází ke značným vibracím potrubí a zvýšení hluku. Některá šoupata nelze zcela dovřít, což způsobuje problémy při montážních pracích.

Výtlačné potrubí

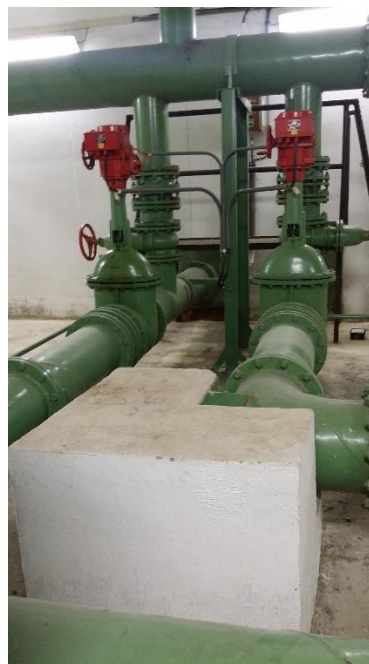
Schéma připojení protirázové ochrany a propojení obou větví

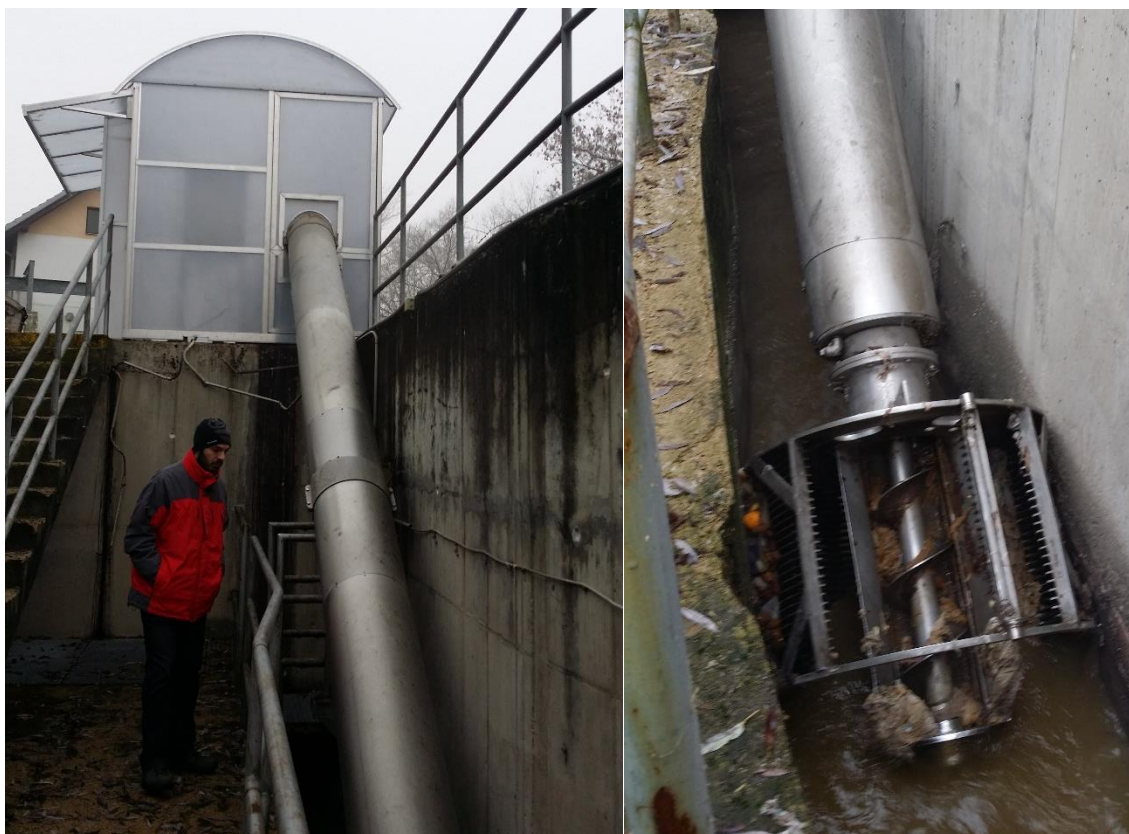
Jako další palčivý problém se jeví špatná funkce hrubého přečištění. Šnekový systém, který má dopravovat velké kusy odpadu zachycené česlemi za odlehčovací komorou do připraveného kontejneru, není schopen pojmout zdaleka vše a dochází k jeho ucpávání, případně mechanickému poškození. (Při dešťových průtocích voda přináší i kamení a jiný odpad). Pokud dojde k ucpání česlí, voda odtéká obtokem.

Nyní je na ČS OV Ponětovice umístěno zařízení od firmy HUBER Ro1.

Hrubé přečištění a doprava shrabků

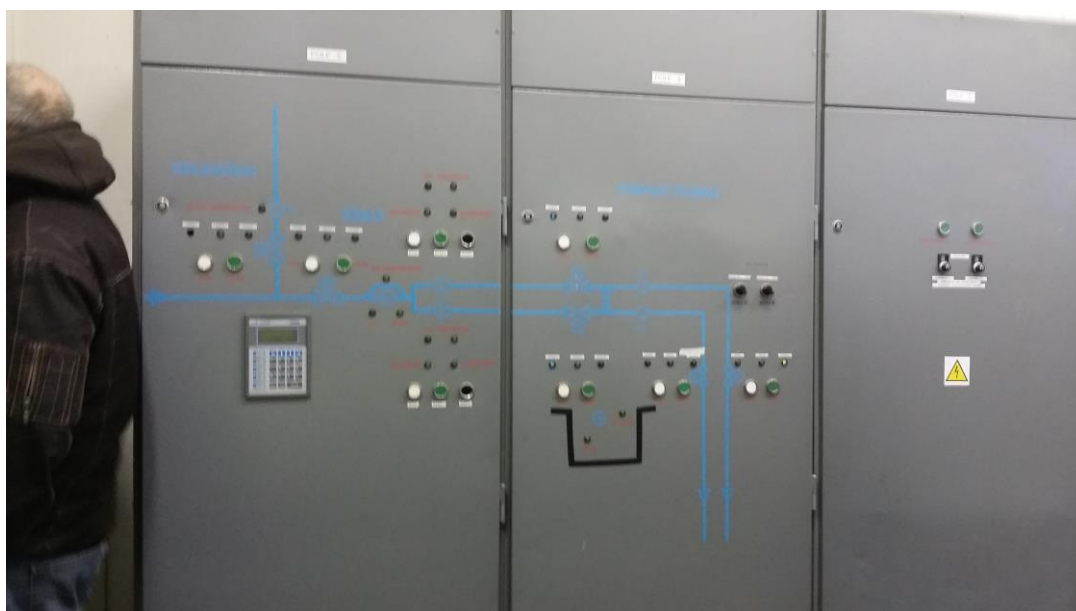
V rozvodně (velínu) čerpací stanice je osazeno 7 rozvodných skříní, měření průtoku, včetně řídicího systému čerpací stanice. Každé zařízení, které je automaticky řízeno, má u sebe skříň na přímé řízení.

Rozvodna (velín)

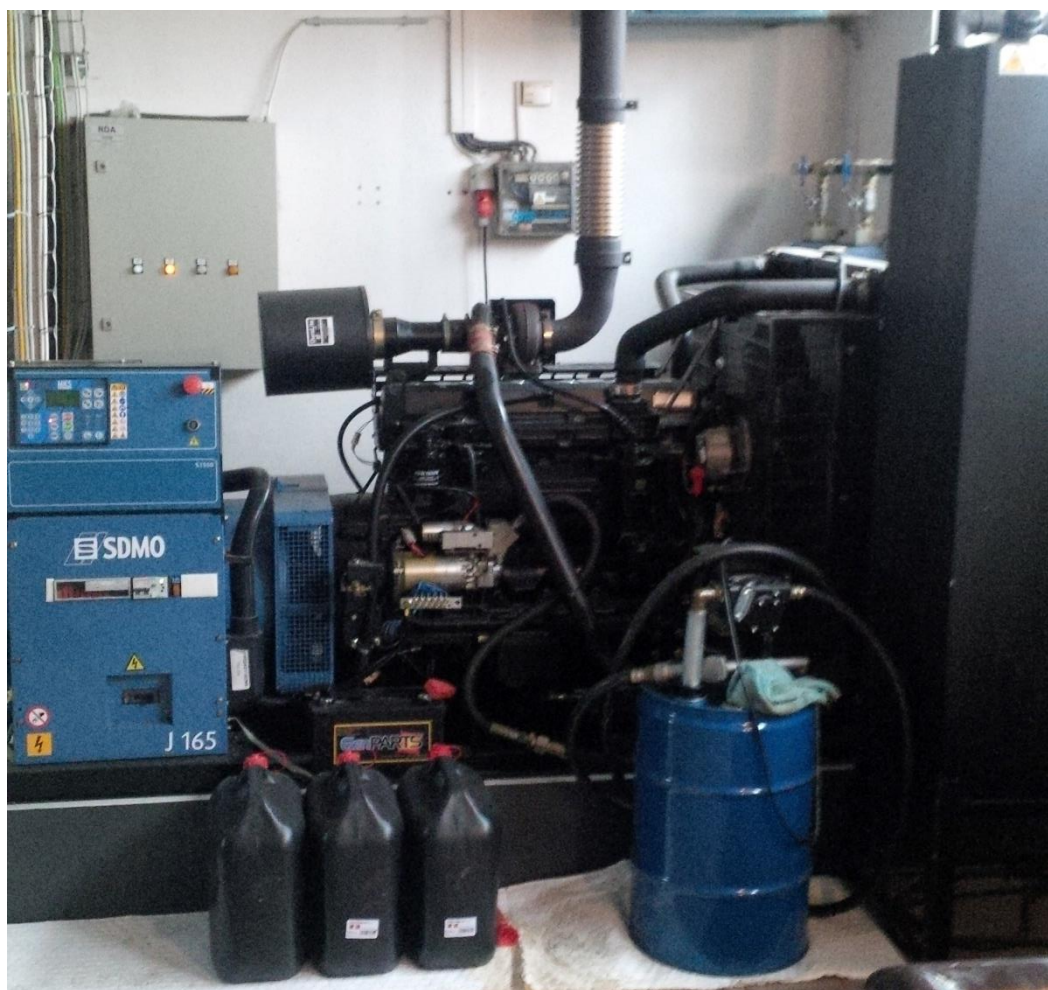
Záložní zdroj je v dobrém stavu, nicméně, je schopen zajistit výkon pouze pro malé čerpadlo. Případný výpadek lze očekávat zejména při špatném počasí (např. bouřce), kdy do ČS bude přitékat velké množství vody, ale bude možné čerpat jen 100 l/s. Tento stav je tedy nevyhovující.

Další problém je, že záložní zdroj nemá dostatečně velkou zásobu paliva a po několika hodinách chodu se musí doplňovat.

Záložní zdroj je motorgenerátor typu SDMO J 165k, má vlastní rozvaděč a vzduchový startér.

Záložní zdroj

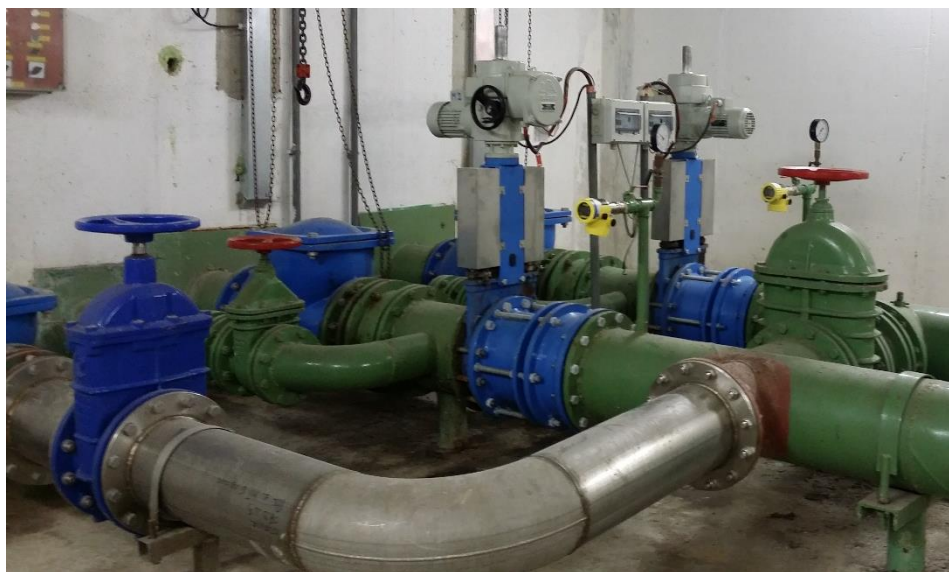
Tlakoměr:

VEGABAR82,

rozsah: -1 až 10 bar,

nejistota: 0,25% z rozsahu,

vzorkovací frekvence: 1 Hz (výpadky čerpadla), 1/30 Hz (dlouhodobé měření).

Zapojení tlakoměrů

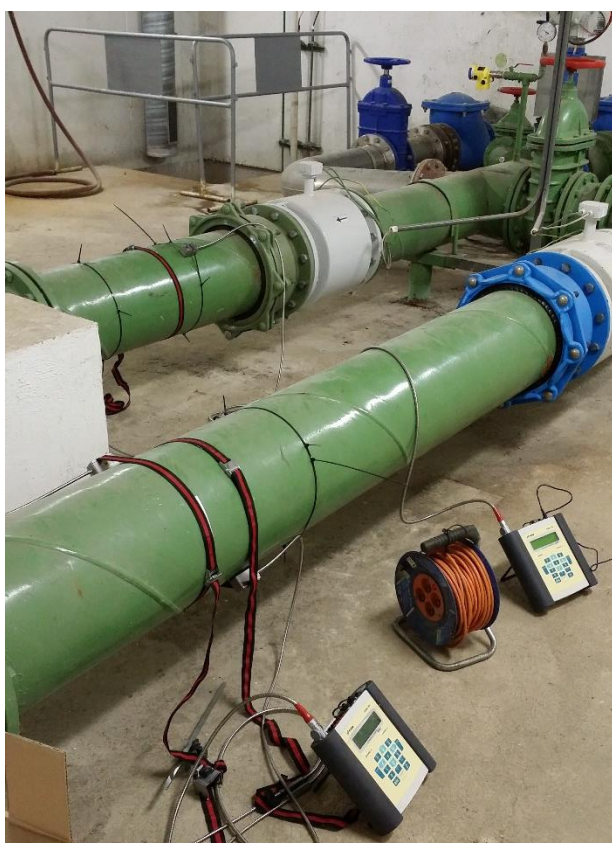
Ultrazvukový průtokoměr:

FLUXUS F601,

rozsah: 0,01 až 25 m/s

nejistota: 1,6% z měřené hodnoty,

vzorkovací frekvence: 1/30 Hz.

Zapojení průtokoměrů

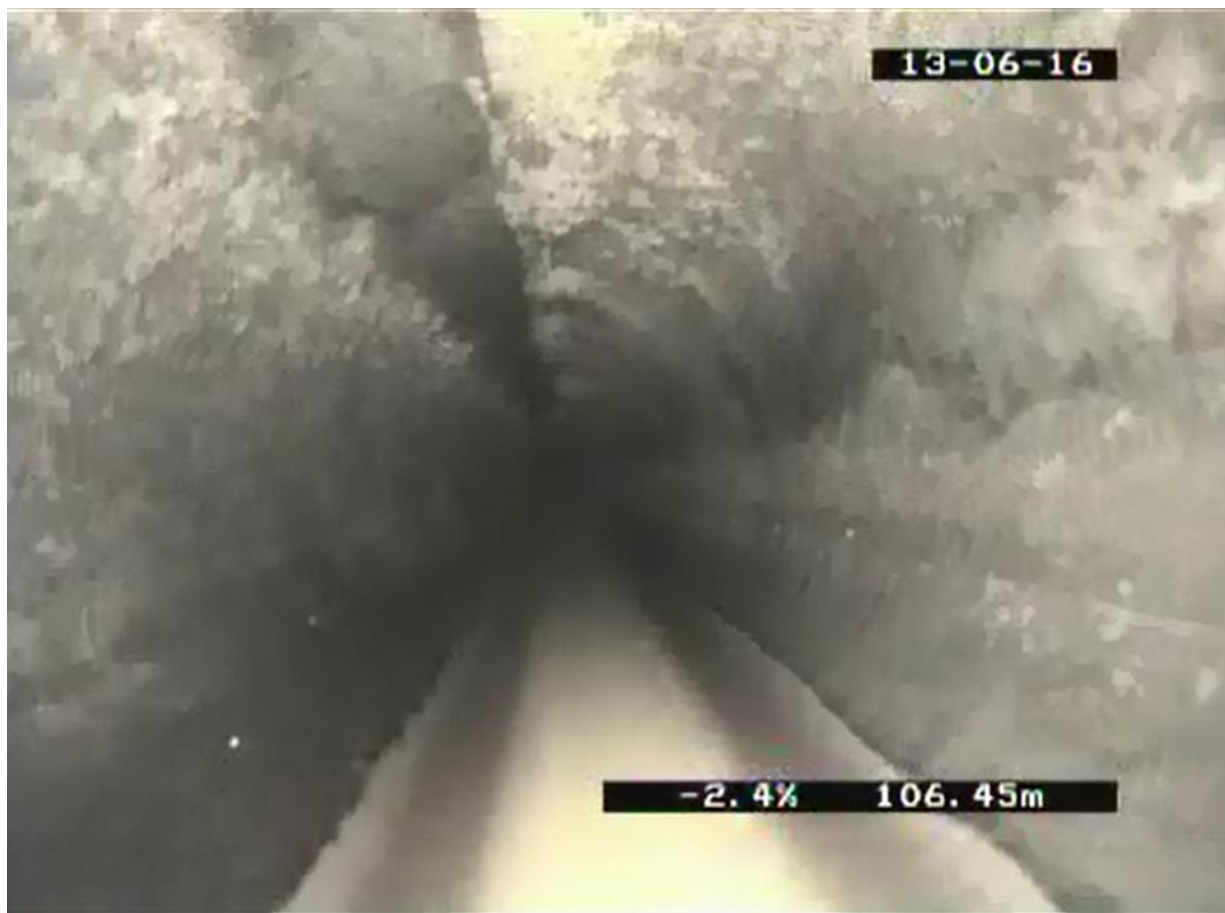
Vyčištěná část výtlačného potrubí

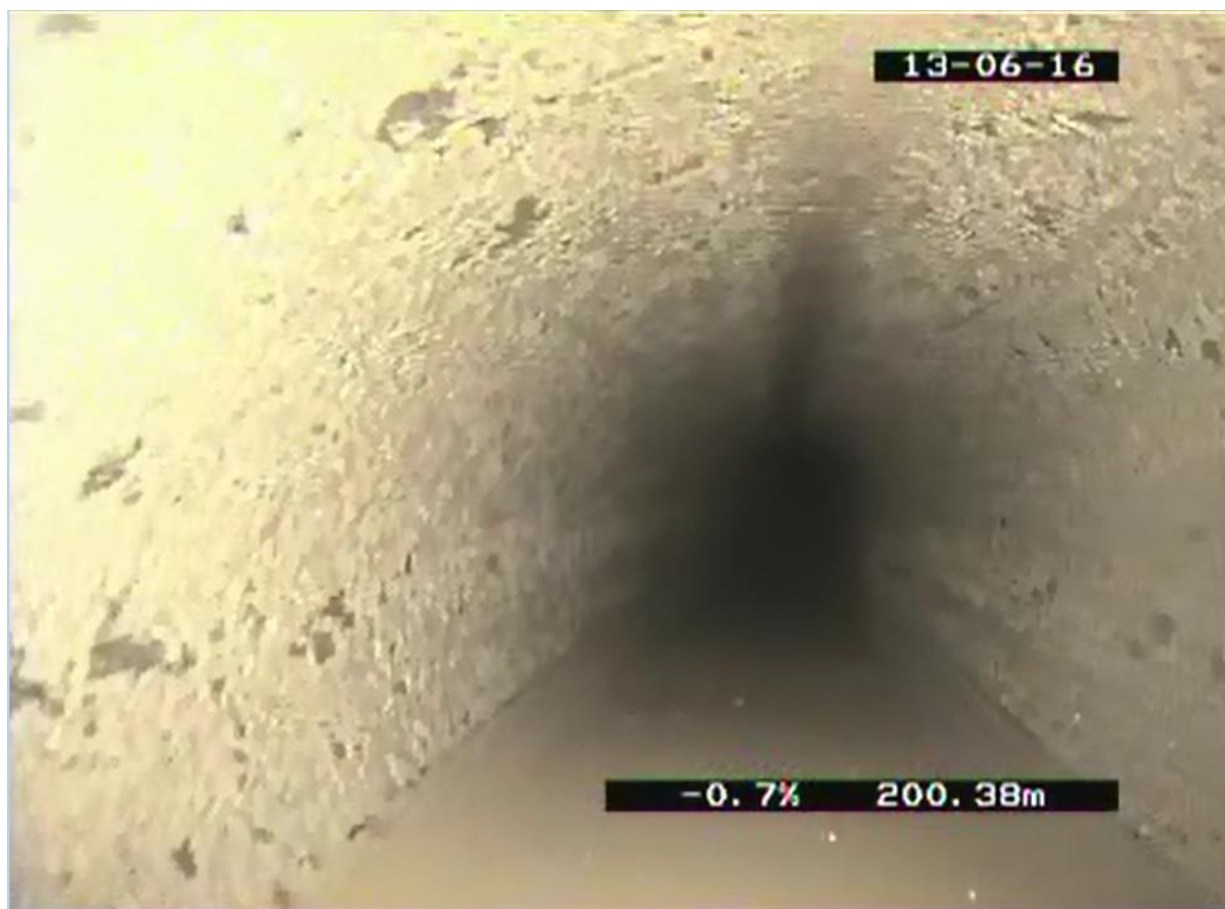
Původní část výtlačného potrubí

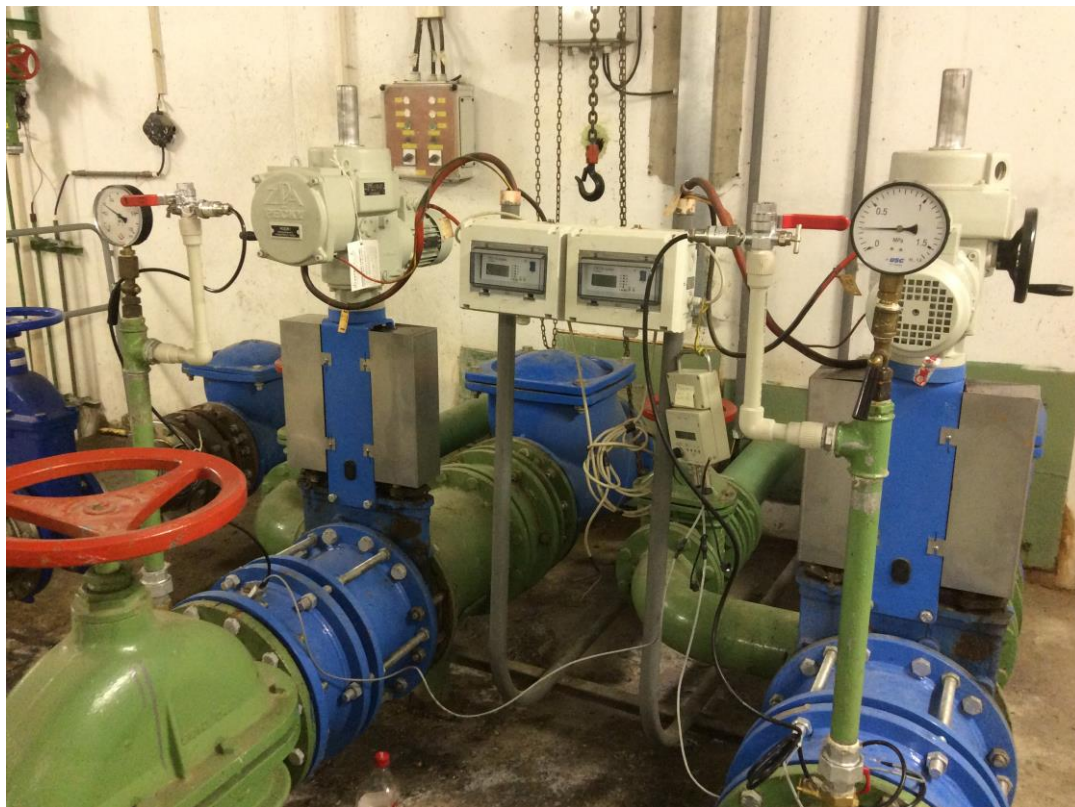
Tlakové snímače, včetně datalogeru

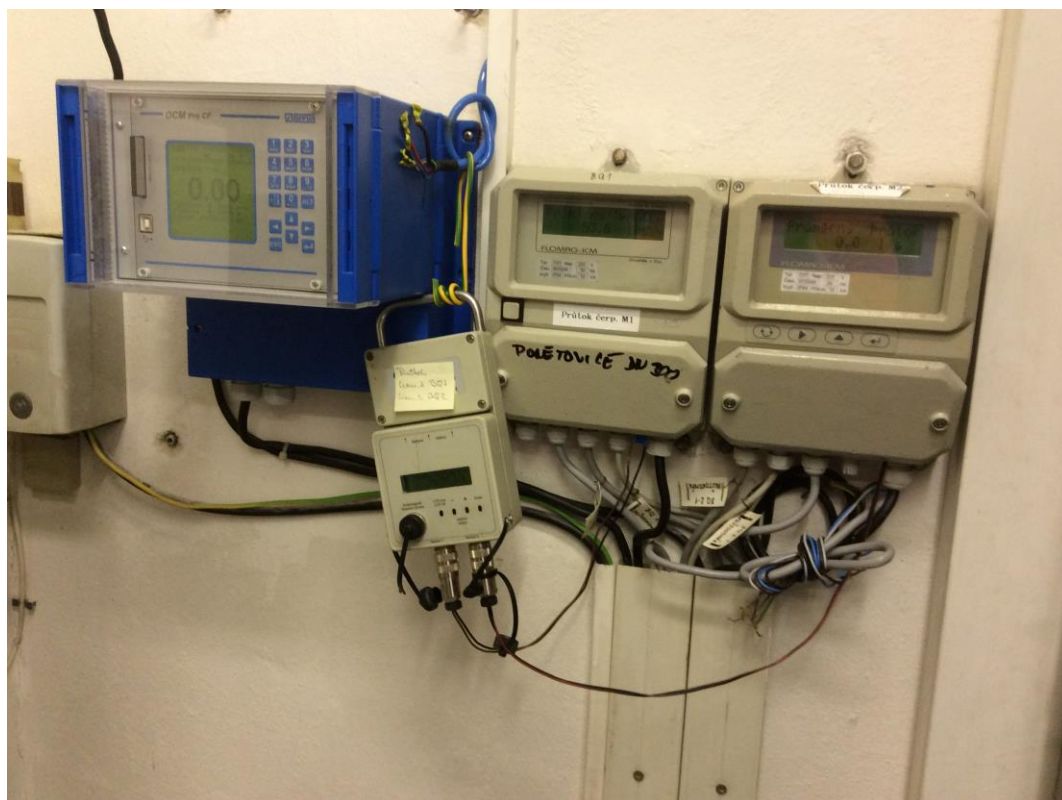
Dataloger pro sběr dat z indukčních průtokoměrů

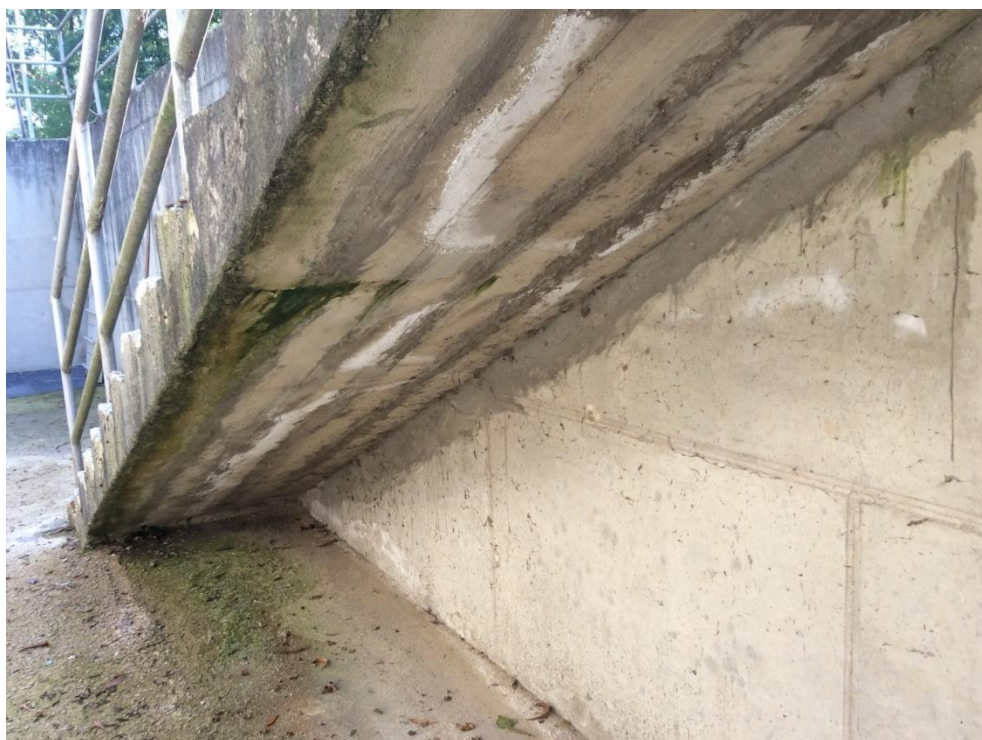
V objektu je velké poškození betonových konstrukcí.

Poškození betonových konstrukcí schodiště

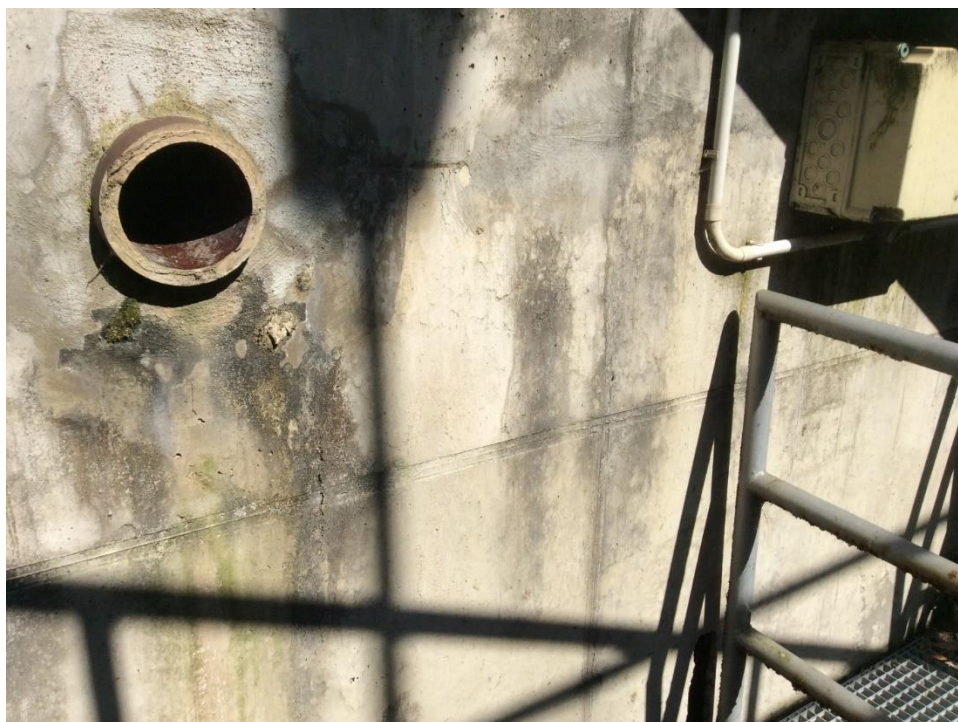
Poškození betonu kolem napojení kanalizace

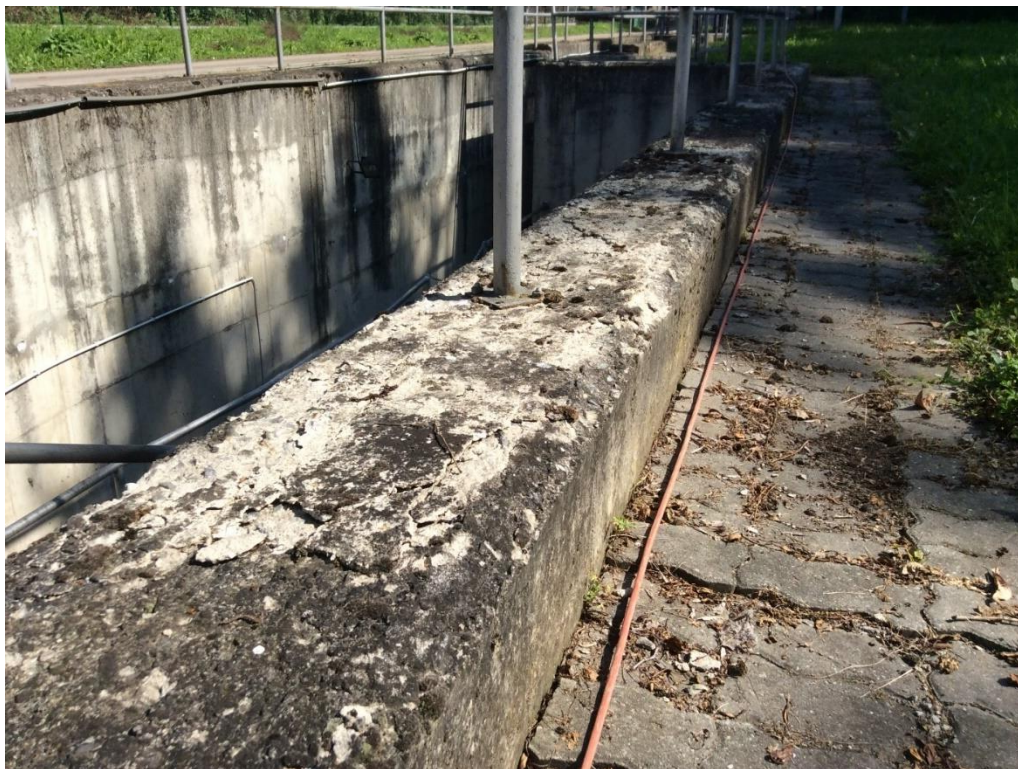
Poškození betonových konstrukcí

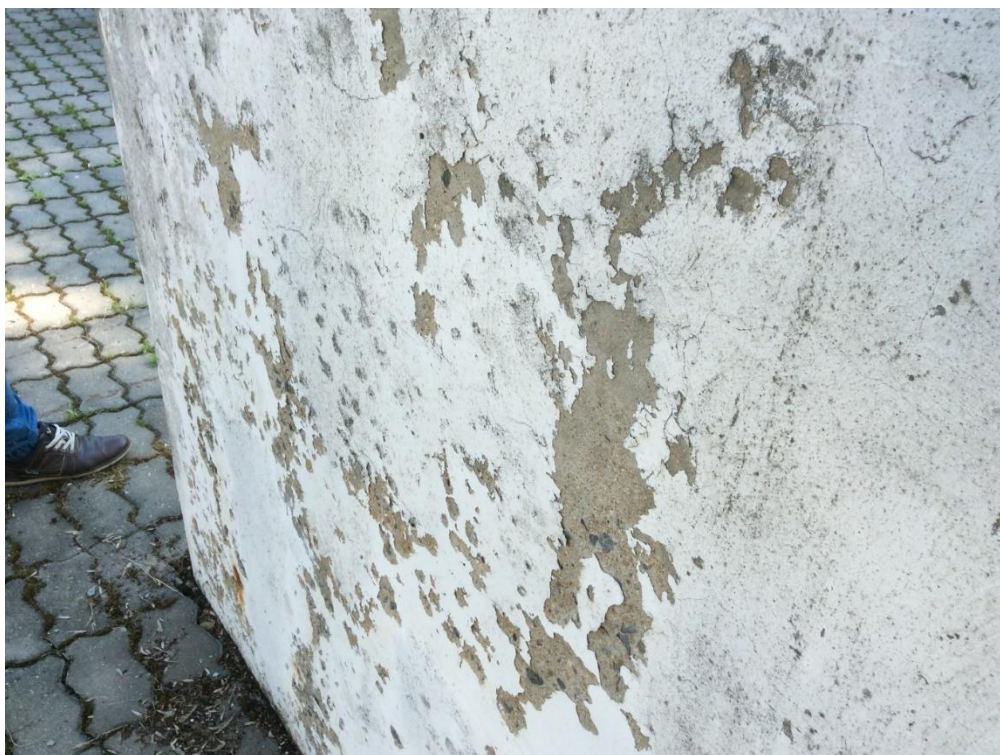
Poškozený povrch stěn

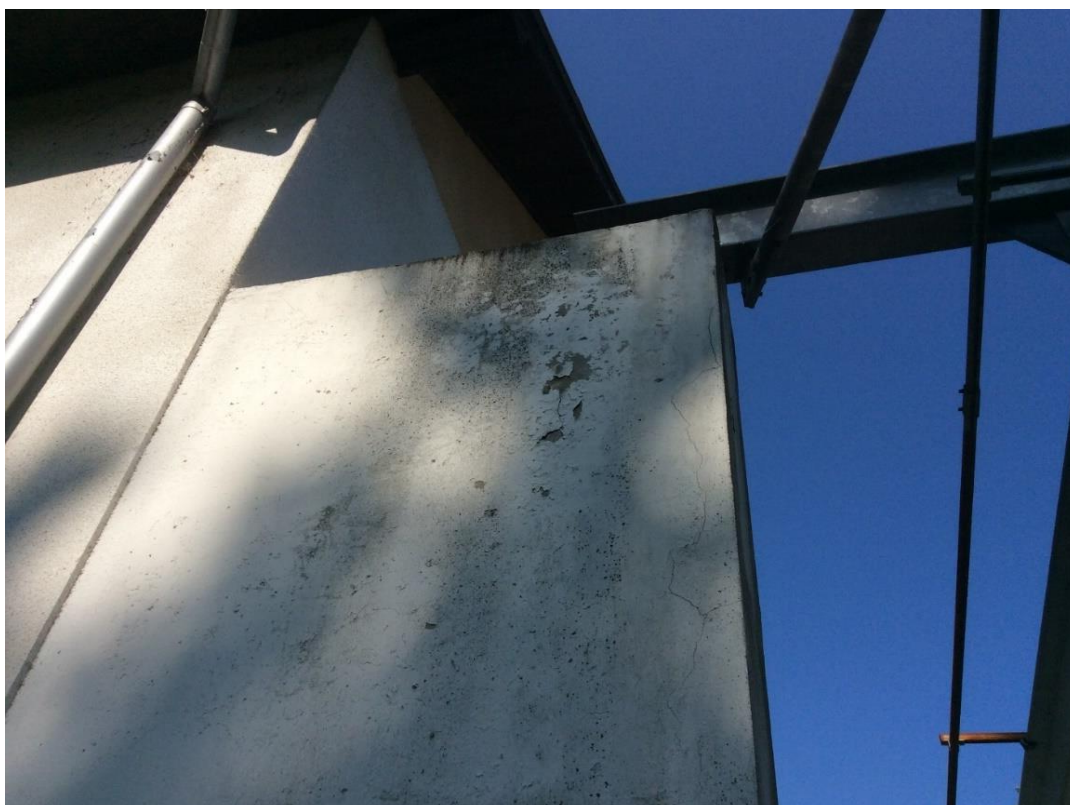
Poškození stěny u jeřábové dráhy

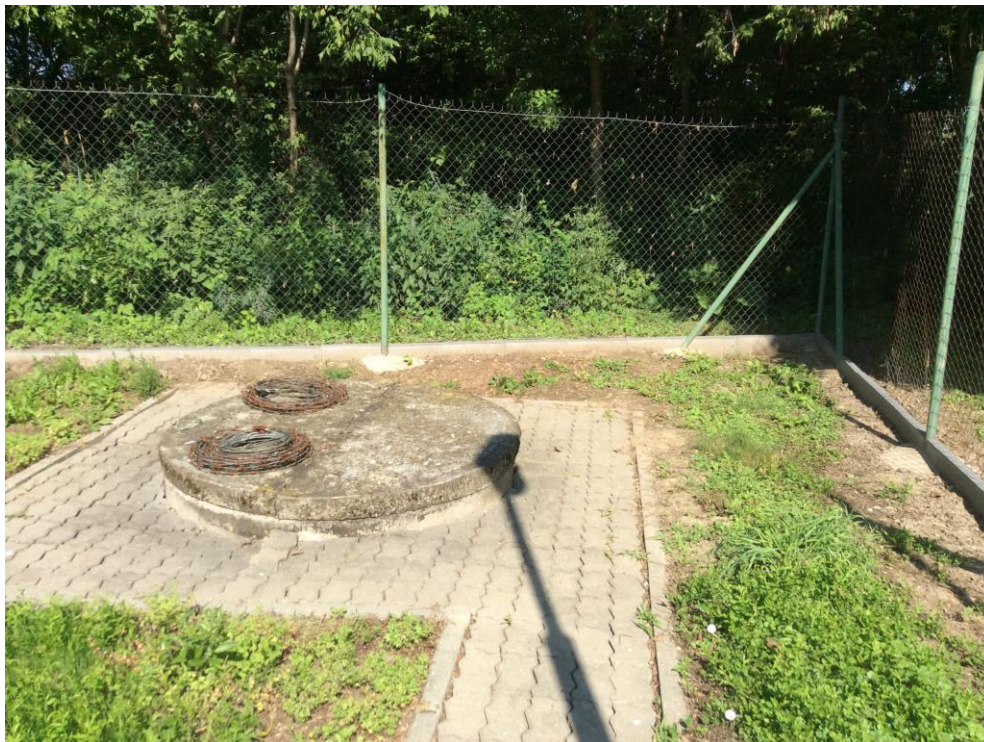
Stávající studna v blízkosti budovy ČSOV, má již značně degradované betonové konstrukce, proto je nutné provést výměnu poklopu a sanaci betonových konstrukcí.

Stávající poklop studny

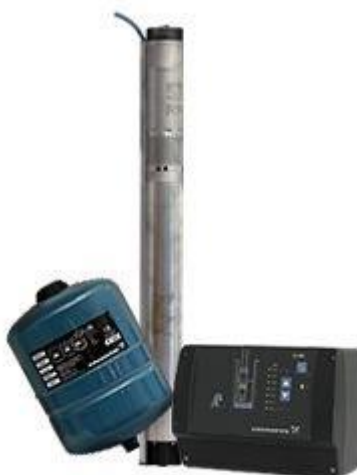
Nová vodárna s ponorným čerpadlem
